## **Tekniske systemløsninger til energirenovering – Demonstration på typiske parcelhuse** Delrapport 2

DTU Byg-Sagsrapport SR-16-02 (DK)  
Marts 2015

”Udvikling af systemløsninger til energimæssigt vidtgående klimaskærmsrenovering af eksisterende bygninger samt demonstration på 3 typiske parcelhuse fra perioden 1960-80”

Delrapport 2

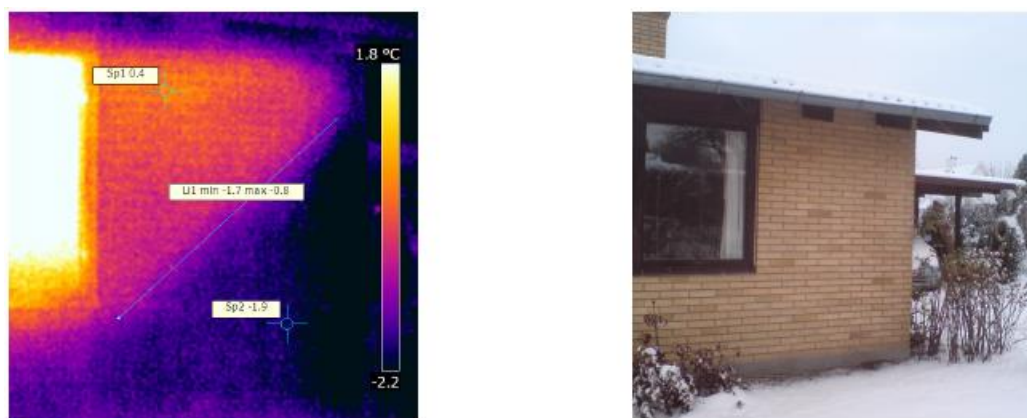
Generelt melder husejer at huset var svært at varme op før de fik installeret varmepumpen i tilbygningen. De oplever dog stadig at det trækker fra vinduerne. Da en del af bygningen stod overfor en nødvendig renovering grundet alder var det et oplagt tidspunkt også at indføre energitiltag der kunne reducere energiforbruget og forbedre indeklimaet. Herudover har undersøgelser af huset vist at isoleringen nogle steder i facaden er faldet meget sammen, se Figur 13.

Figur 13 – Termografi af hushjørne før renovering. Temperaturerne på væggen indikerer at isoleringen ikke ligger jævnt, hvilket kan skyldes at den aldrig er blevet fyldt ordentligt i eller er faldet ud.

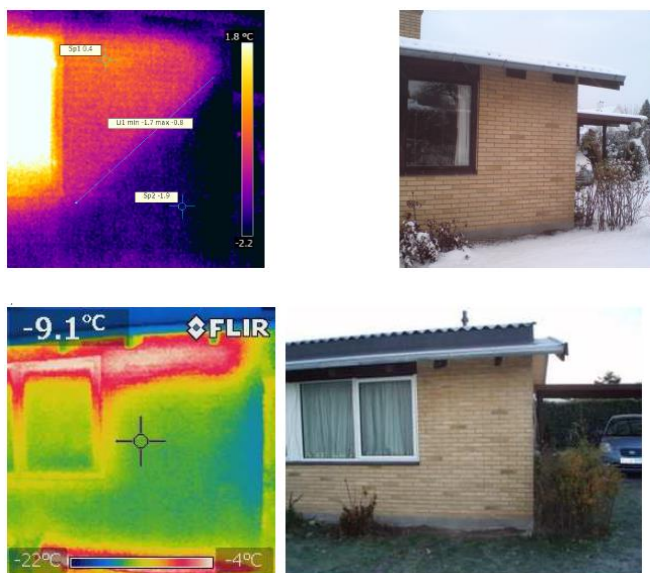
Der blev udført termografi af huset både før og efter renoveringen. Figur 14 viser et hushjørne før og efter renoveringen. Før var der en tydelig trekant med større varmetab pga. sammenfalden isolering, nu er dette begrænset til et varmere område oppe under taget. Det ligner lidt at det er et område med mere læ, da der er mindre varmetab ved hjørnet, en lavere varmeudstråling under taget eller et tegn på at luften der opvarmes af varmetabet samler sig under taget. Det bemærkes også at der var et betydeligt varmetab igennem vinduerne tidligere, hvor vinduerne nu nærmer sig samme niveau som væggen.

Figur 14 – Termografi af hushjørne før (Øv.) og efter (Nd.) renoveringen.

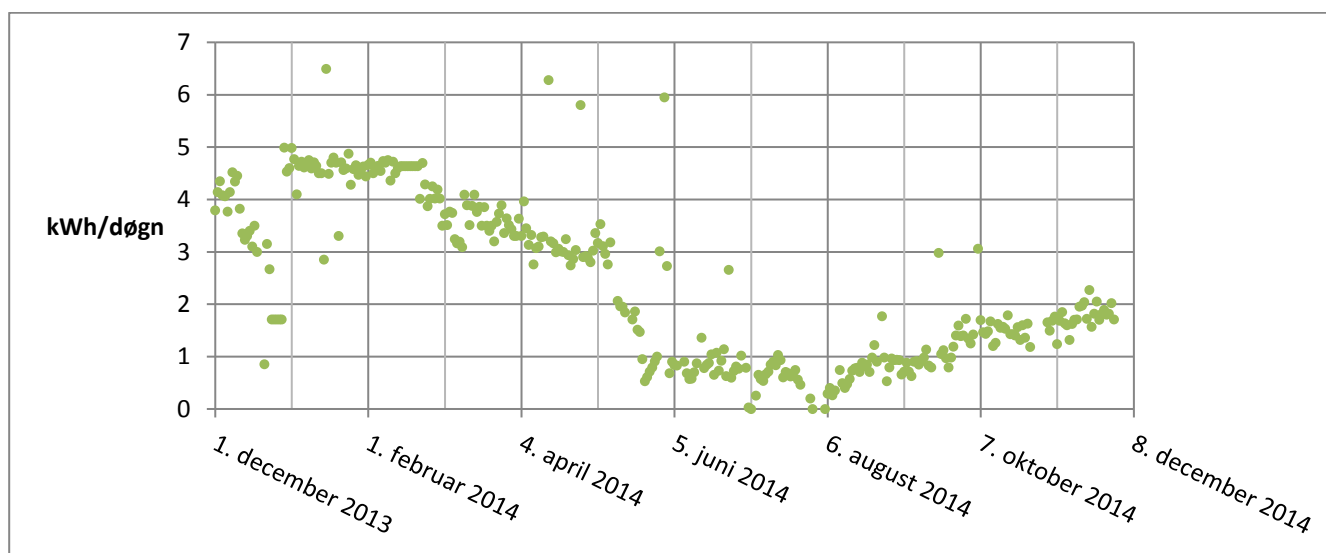
Et af de rum der er relevant at se på er husets ene badeværelse, der ligger i forbindelse med soveværelset. Dette rum er det eneste i huset der opvarmes med en elradiator. Aflæsning af elforbruget på netop denne radiator afslører at elvarmen benyttes året rundt, se Figur 15.

Figur 15 – Elforbruget til elradiatoren på badeværelset aflæst fra et sparometer en gang daglig over et år efter renoveringen. Det fremgår at forbruget er væsentligt højere vinter, men at radiatoren stadig benyttes daglig i løbet af sommerhalvåret.
